**ỦY BAN NHÂN DÂN  
TỈNH BÌNH ĐỊNH**

Số: 9424 /UBND-KT

V/v báo cáo thiệt hại và đề xuất  
công trình khắc phục do thiên tai  
tính đến ngày 30/11/2023 trên  
địa bàn tỉnh Bình Định

**HÌNH ẢNH CÁC THIẾT HẠI LỚN Ở DO ẢNH HƯỞNG CỦA THIÊN TAI  
NĂM 2023 TRÊN ĐỊA BÀN TỈNH BÌNH ĐỊNH**

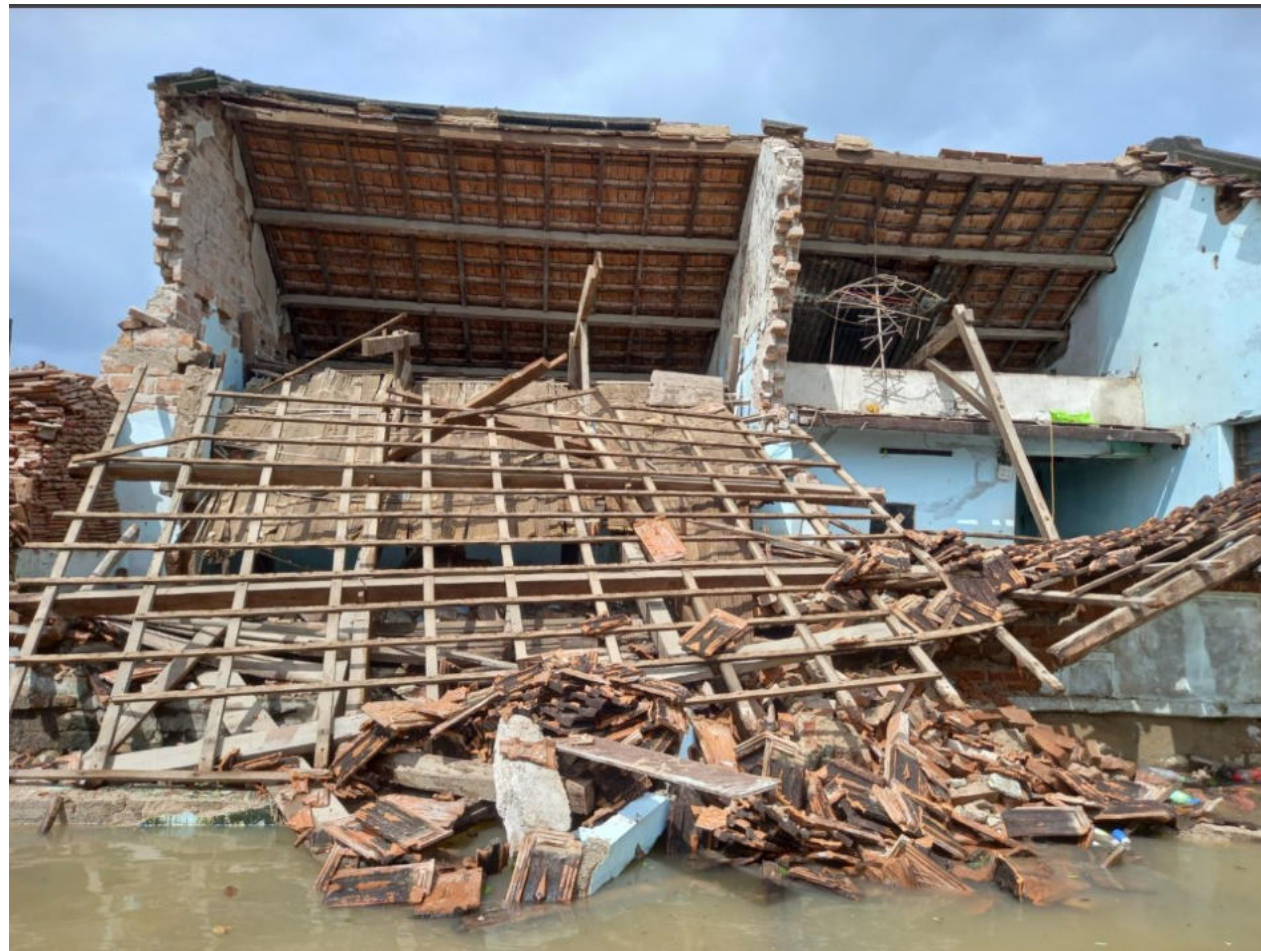
- **Về nhà ở:** 01 nhà, hư hỏng trên 70% của Ông Phạm Quờn – Thôn Chánh Hội, xã Cát Chánh, huyện Phù Cát (02 nhân khẩu – hộ cần nghèo).

**1. Huyện Phù Cát:** 01 nhà sập trên 70% của Ông Phạm Quõn – Thôn Chánh Hội (2 nhân khẩu – hộ cần nghèo).

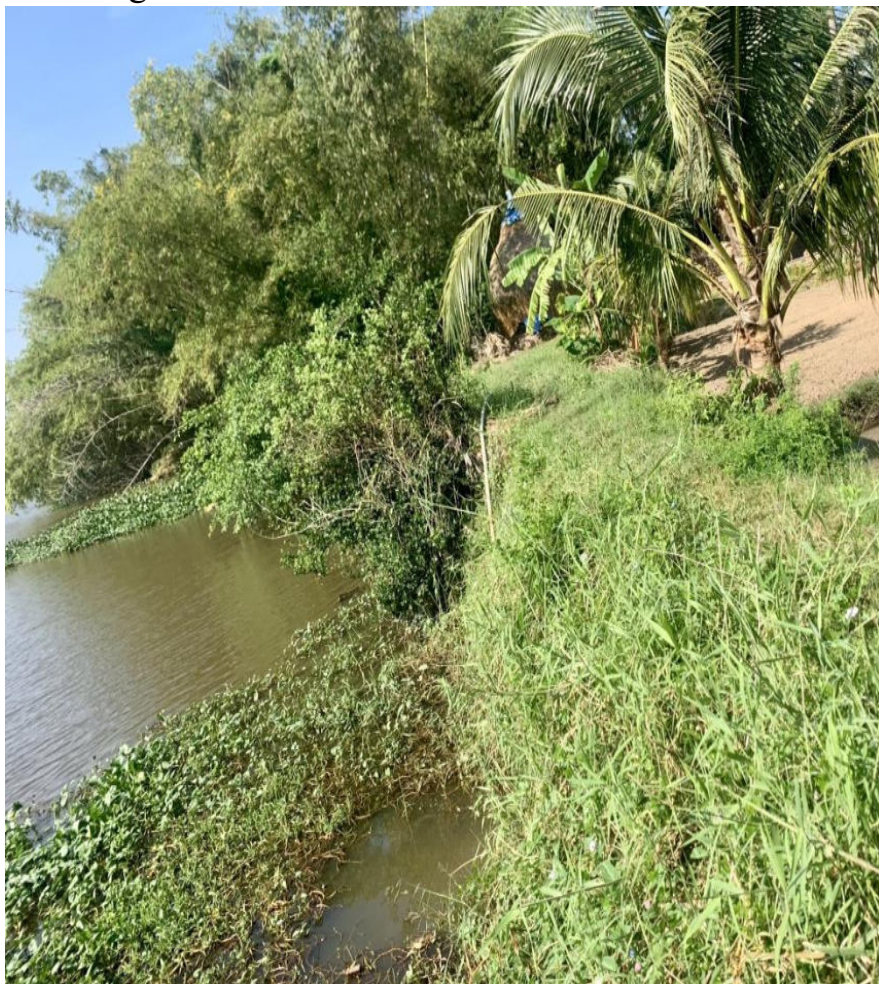
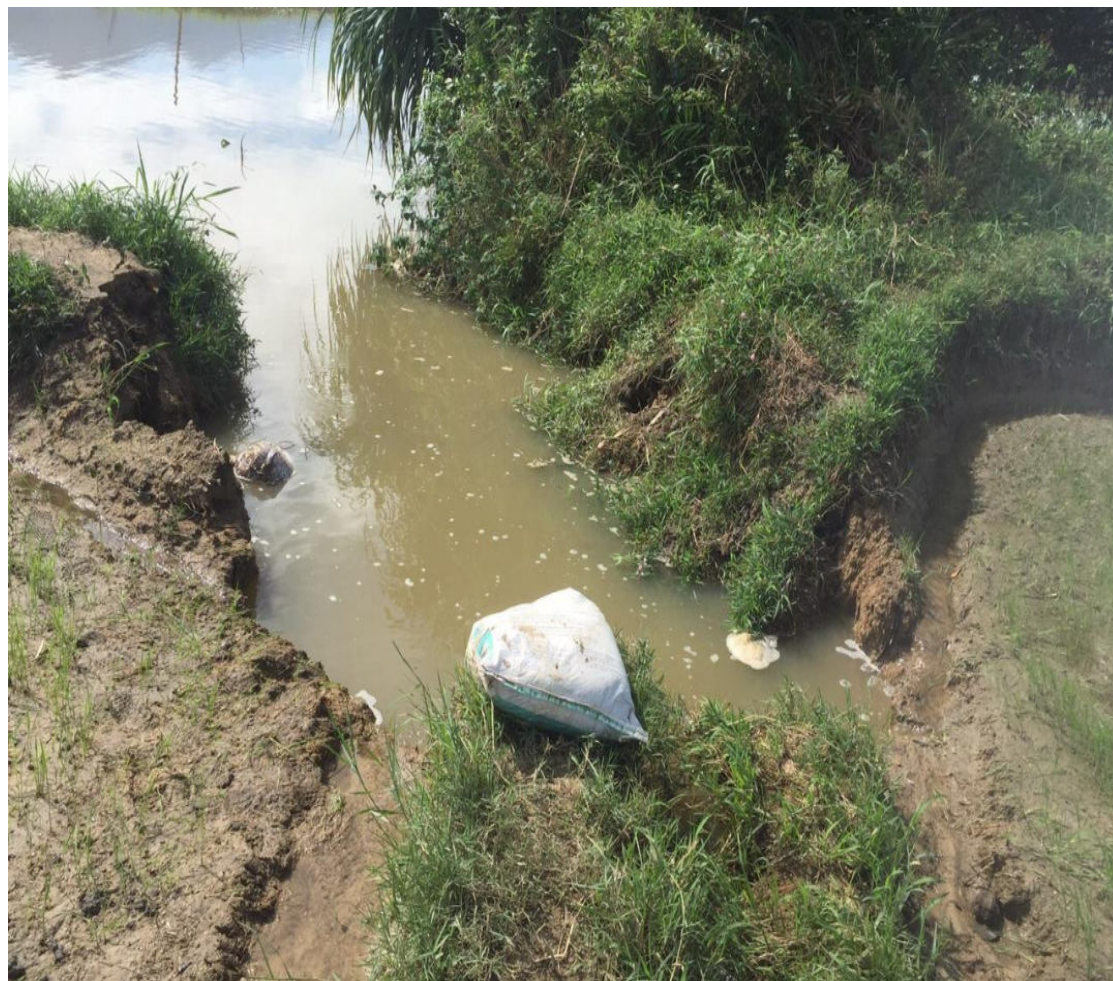
+ Huyện Phù Mỹ: Các điểm xung yếu tiếp tục sạt lở do ảnh hưởng mưa lớn: bờ suối Bình Trị khoảng 200 m, trục tiêu đề sông Bến Trẽ khoảng 1.500 m, mặt đề bờ hữu sông La Tinh xã Mỹ Cát tiếp tục bị hư hỏng nặng khoảng 2.100 m và một số đoạn đề sông La Tinh, đề sông Đức Phổ bị sạt lở bờ và mái đề với tổng chiều dài khoảng 2.000 m.

| TT | Loại công trình/tên công trình | Địa điểm XD | Nhiệm vụ | Hiện trạng công trình | Thời gian xảy ra sự cố | Sự cần thiết phải xử lý cấp bách | Dự kiến biện pháp khắc phục | Dự trù kinh phí (tỷ đồng) | Đề xuất thời gian thực hiện |
|---|---|---|---|---|---|---|---|---|---|
| 4 | Đê sông Đức Phổ (từ cầu Bến Đò đến nhà Ông Tùng) | xã Mỹ Cát | Bảo vệ 120 hộ dân và 30 ha đất sản xuất nông nghiệp. | Sạt lở bờ và mái đê, chiều dài L = 1.000 m | Năm 2023 | Bảo vệ tính mạng và tài sản của nhân dân | Đắp đất gia cố mái bằng đá hộc lát khan, mặt đê bằng bê tông L = 1.000 m | 12,0 | Năm 2024 |

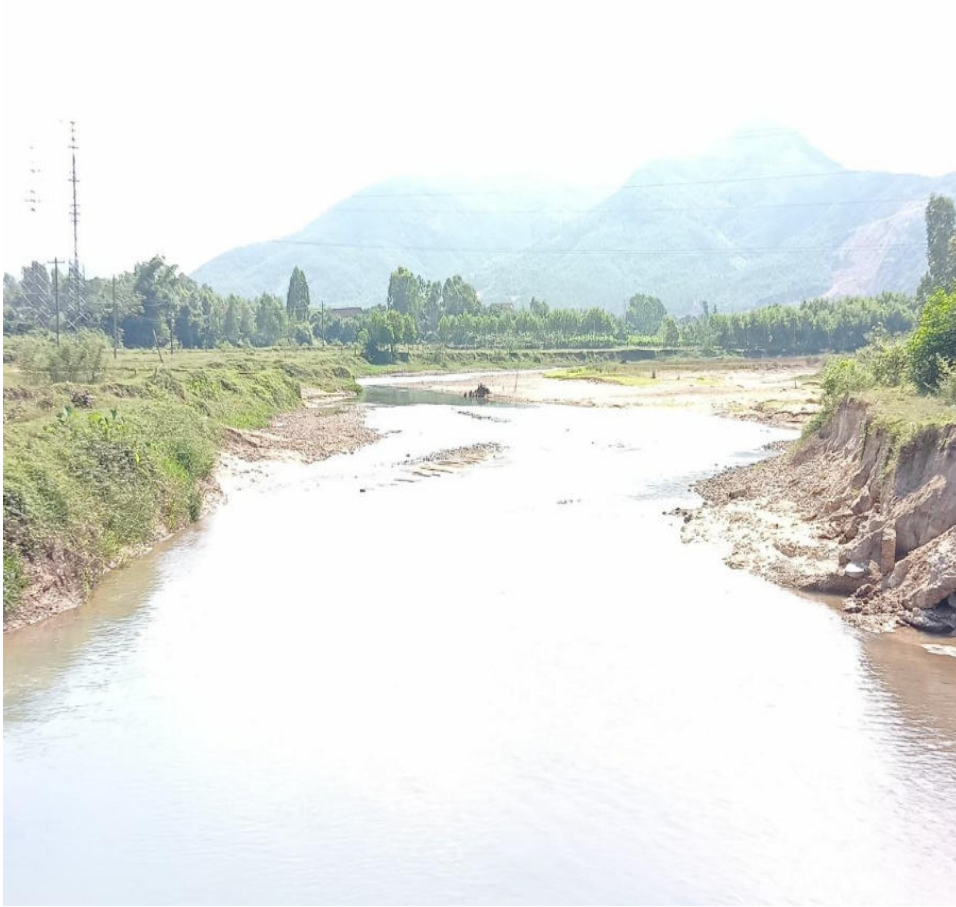
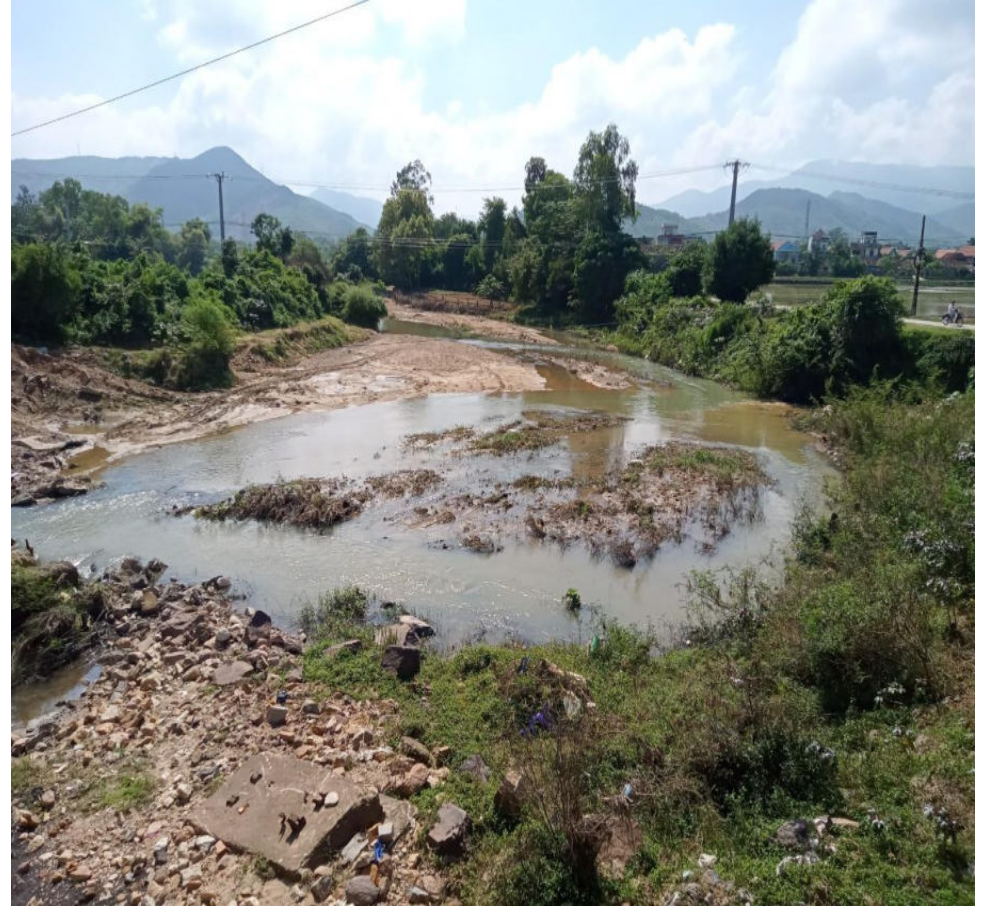
Sạt lở suối Đồng Xiêm

+ Huyện Tây Sơn: Sạt lở bờ suối Đồng Xiêm - đoạn phía thượng lưu cầu đến đường tránh phía Nam thị trấn Phú Phong với chiều dài khoảng 2.000,0 m; bờ suối Cát sạt lở nhiều đoạn vách đứng với tổng chiều dài khoảng 6500,0m.

| TT | Loại công trình/tên công trình | Địa điểm XD | Nhiệm vụ | Hiện trạng công trình | Thời gian xảy ra sự cố | Sự cần thiết phải xử lý cấp bách | Dự kiến biện pháp khắc phục | Dự trù kinh phí (tỷ đồng) | Đề xuất thời gian thực hiện |
|---|---|---|---|---|---|---|---|---|---|
| 2 | Khắc phục sạt lở Suối Đồng Xiêm, xã Tây Xuân, huyện Tây Sơn | xã Tây Xuân | Khắc phục sạt lở suối Đồng Xiêm nhằm kịp thời khắc phục và hạn chế xói lở bờ sông do ảnh hưởng của mưa lũ và dòng chảy trên suối | Sạt lở bờ suối Đồng Xiêm - đoạn phía thượng lưu cầu đến đường tránh phía Nam thị trấn Phú Phong với chiều dài khoảng 2.000 m | Năm 2023 | Bảo vệ tính mạng và tài sản của nhân dân | Xây dựng tuyến kè mới với chiều dài khoảng 2.000 m | 10,0 | Năm 2024 |

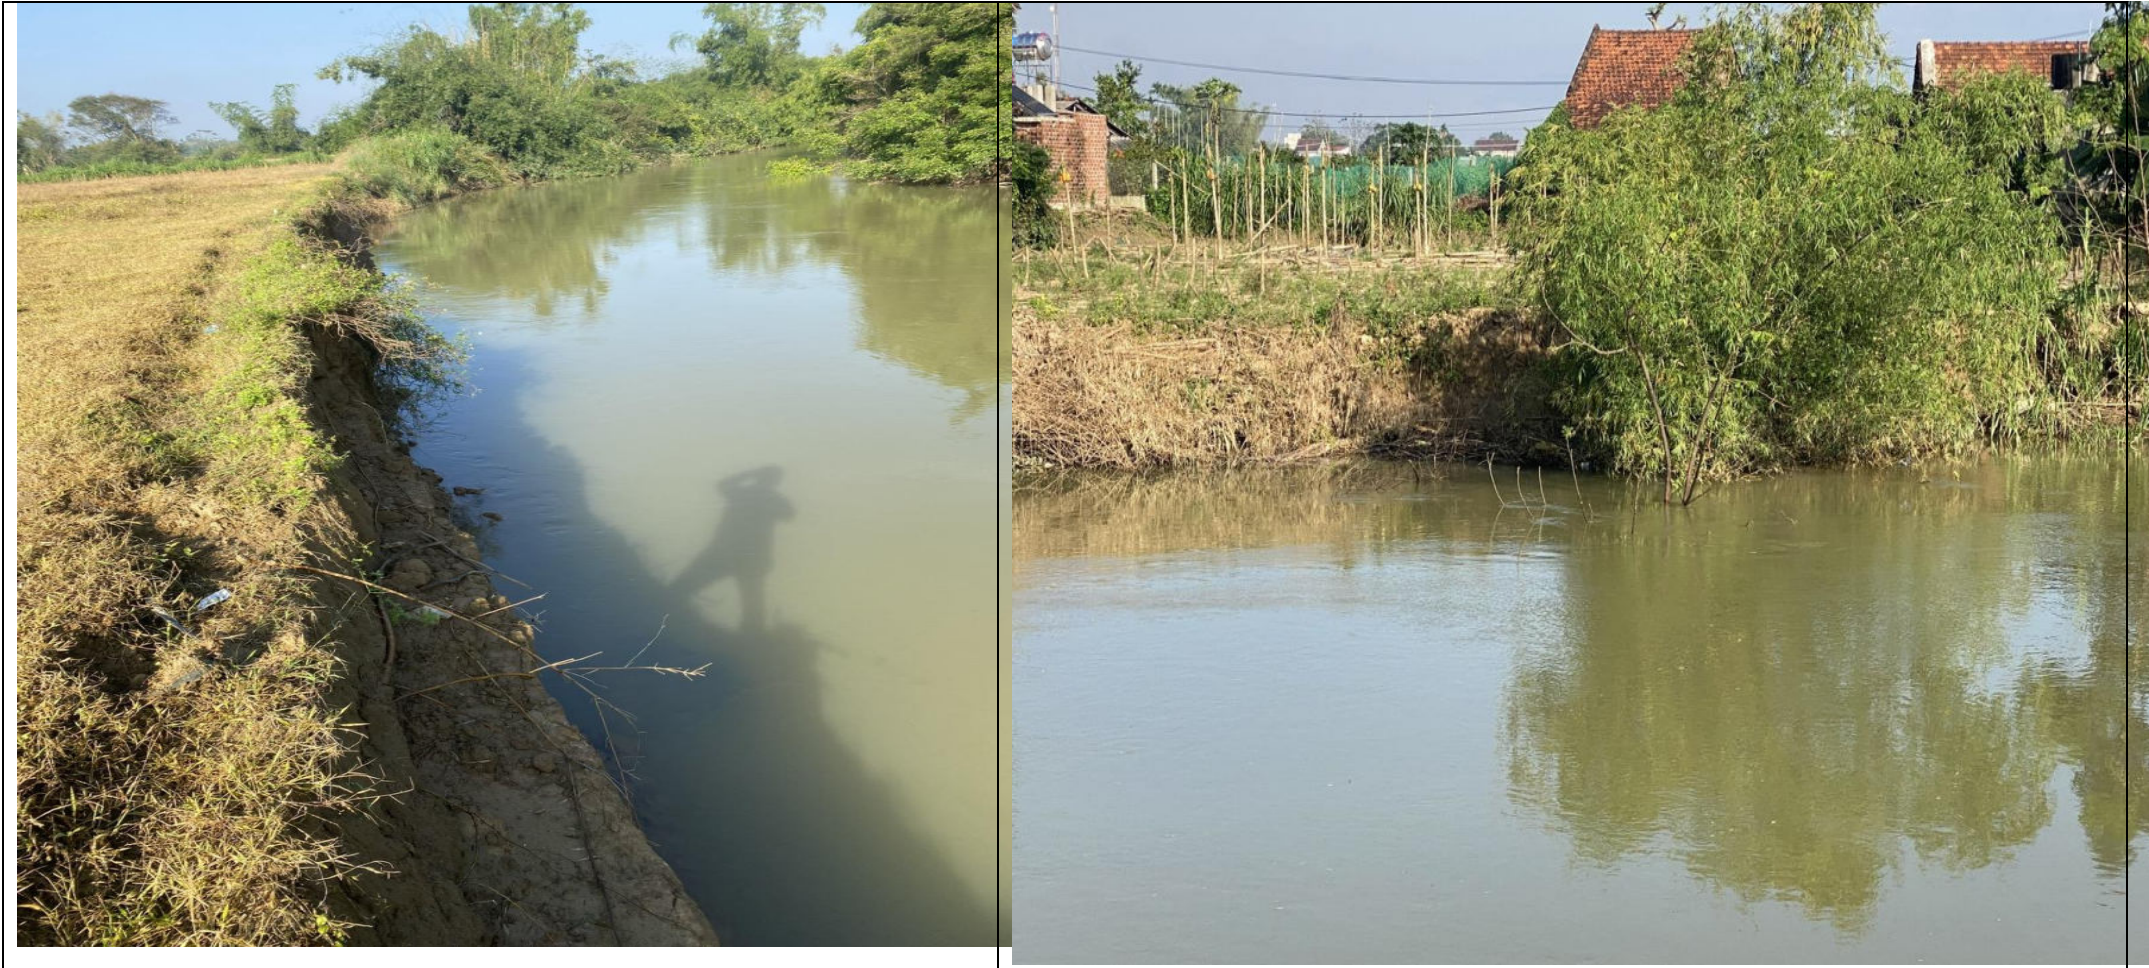
Sạt lở đất sông Cây Me

+ Huyện Tuy Phước: 02 vị trí sạt lở: Đề sông Cây Vông thôn Bình Lâm, xã Phước Hòa với chiều dài 270,0 m khối lượng đất 486 m<sup>3</sup>; tuyến đề đất sông Cây Me đoạn bờ Bắc thôn Bình Lâm với chiều dài khoảng 1.500,0 m. Sạt lở, hư hỏng khoảng 237,0 m (gồm: 17,0 m đường huyện ĐH42; đường giao thông nông thôn xã Phước Sơn 100,0 m; xã Phước Thắng 120,0 m).

| TT | Loại công trình/tên công trình | Địa điểm XD | Nhiệm vụ | Hiện trạng công trình | Thời gian xảy ra sự cố | Sự cần thiết phải xử lý cấp bách | Dự kiến biện pháp khắc phục | Dự trù kinh phí (tỷ đồng) | Đề xuất thời gian thực hiện |
|---|---|---|---|---|---|---|---|---|---|
| 2 | Tuyến đê sông Cây Me đoạn bờ Bắc thôn Bình Lâm, xã Phước Hòa | xã Phước Hòa | Khắc phục sạt lở, xâm thực đất sản xuất của nhân dân | Hiện tại tuyến đê bằng đất chưa được đầu tư kiên cố, qua nhiều năm của mưa lũ đã làm cho tuyến đê bị xâm thực, sạt lở làm ảnh hưởng đến một số hộ dân và đất sản xuất của nhân dân; chiều dài khoảng 1.500 m. | Năm 2023 | Bảo vệ tính mạng và tài sản của nhân dân | Xây dựng tuyến đê BT với chiều dài 1.500 m | 15,0 | Năm 2024 |

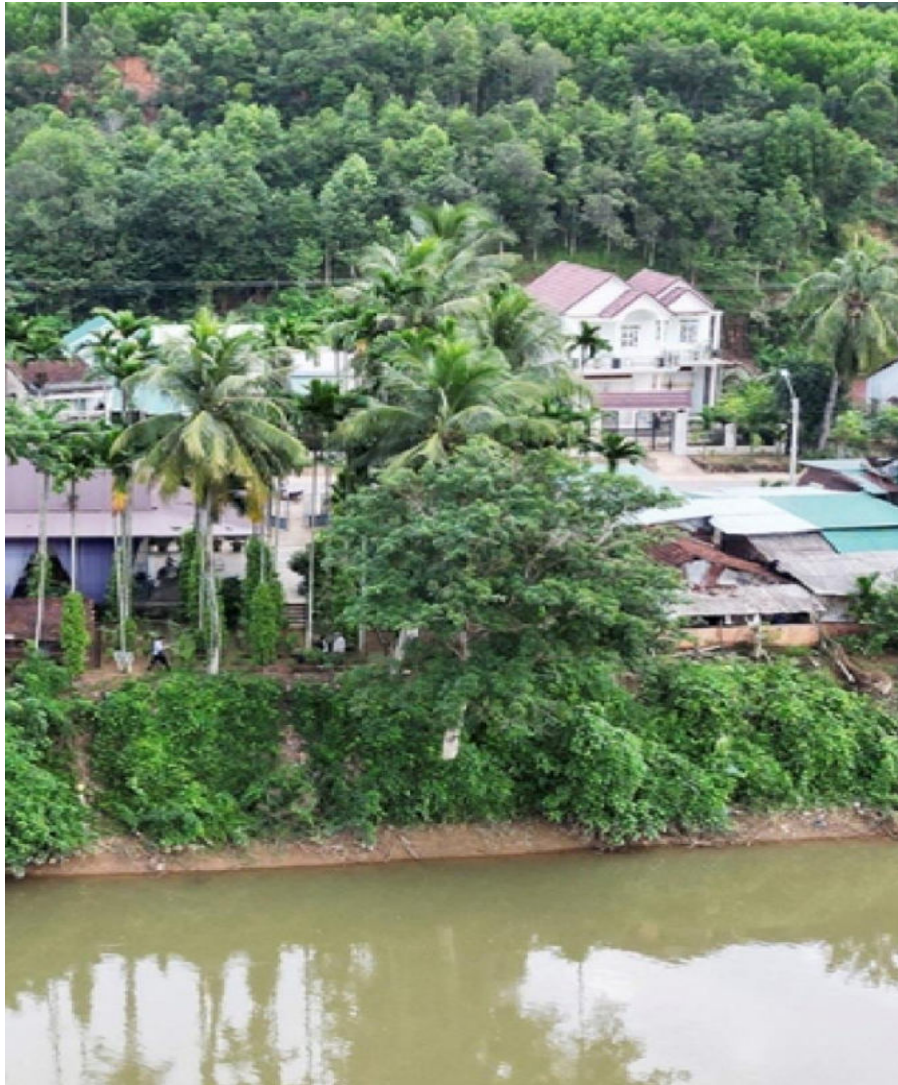
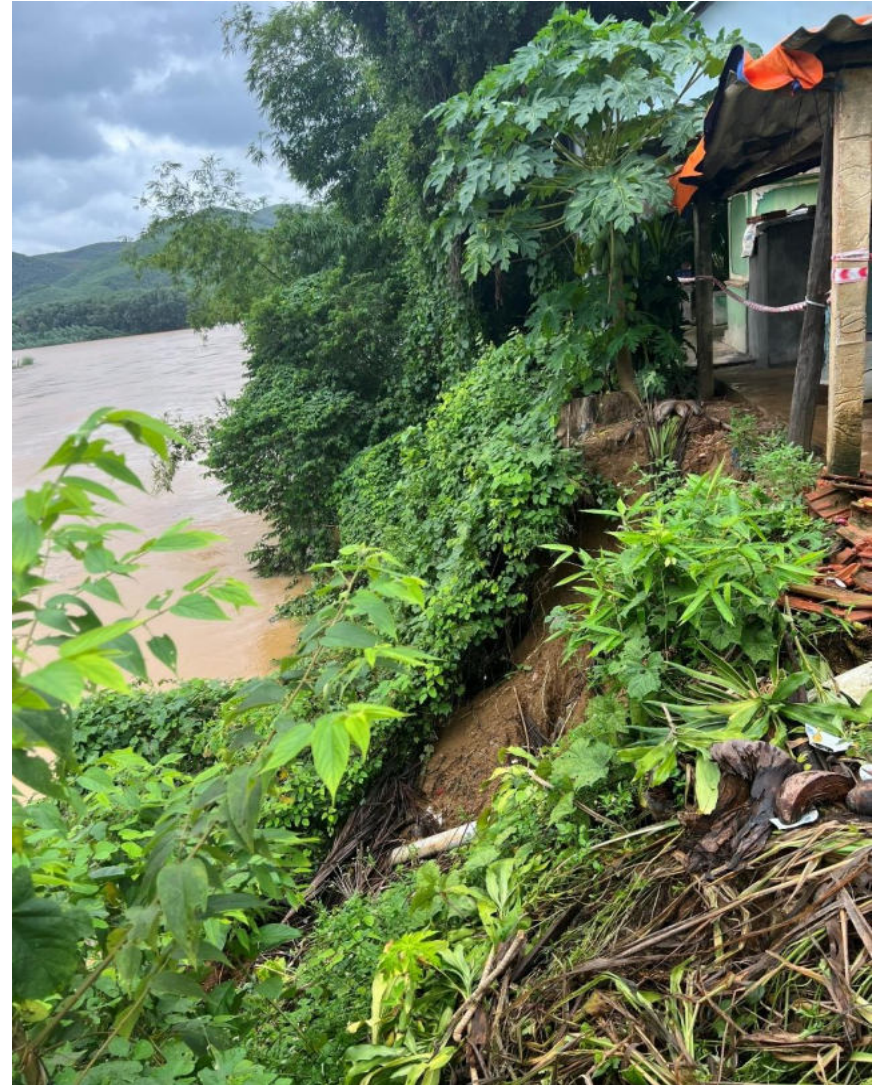
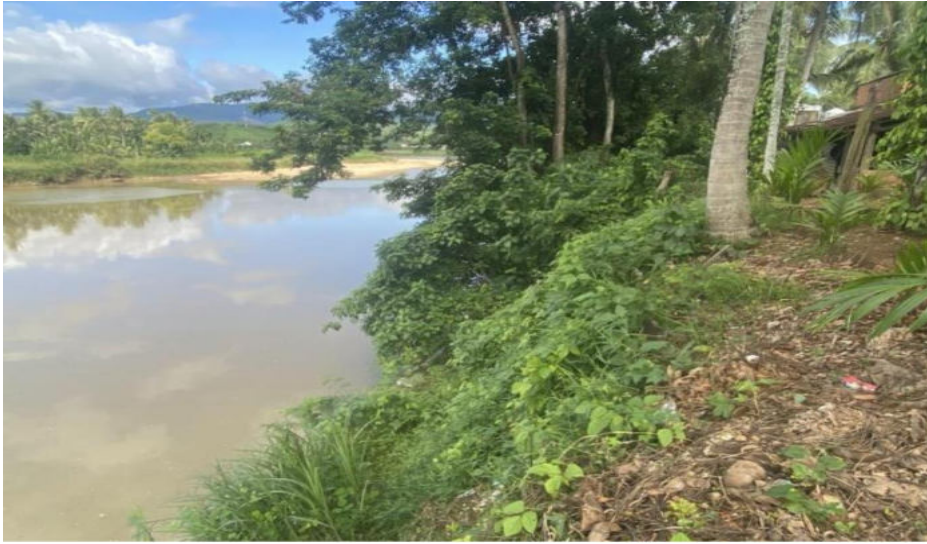
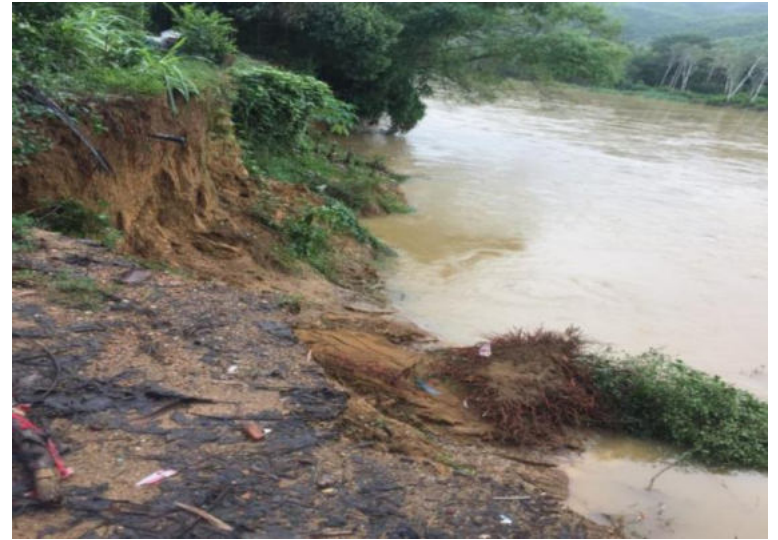
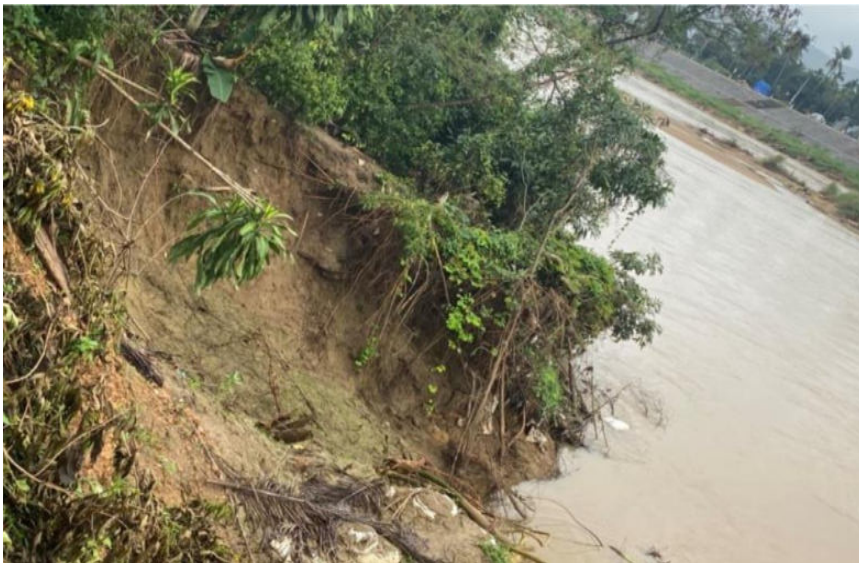
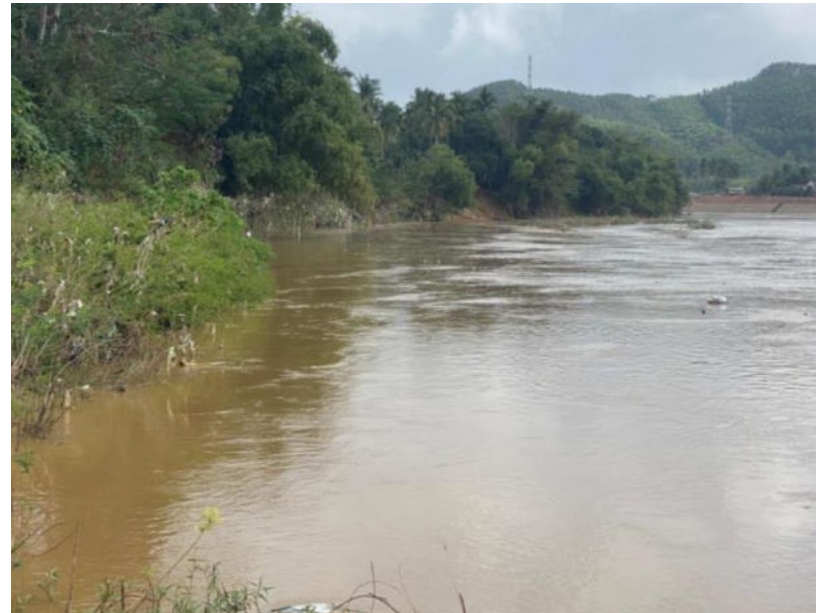
Sạt lở bờ sông thôn Đoạn từ thôn Mỹ Đức –Long Quang, xã Ân Mỹ

+ Huyện Hoài Ân: Sạt lở bờ sông đoạn thôn Mỹ Đức đến thôn Long Quang - xã Ân Mỹ (dài khoảng 2.100,0 m, chiều cao khoảng 8-9 m, vách đứng) diễn ra ngày càng nghiêm trọng ảnh hưởng đến khoảng 80 hộ dân và đất sản xuất. Tuyến đường từ xã Ân Nghĩa đi T4, T5 xã Bok Tới có nhiều điểm sạt lở mái taluy dương và gây bồi lấp rãnh thoát nước với chiều dài 500,0 m. Tuyến đường từ xã Ân Hữu đi Đăk Mang bị sạt lở nhiều vị trí trên tuyến, bồi lấp nền lề đường với chiều dài 1.000m. Các tuyến đường giao thông liên xã, liên thôn bị xói lở lề đường và bị sạt lở với tổng chiều dài trên 6.200 m.

| TT | Loại công trình/tên công trình | Địa điểm XD | Nhiệm vụ | Hiện trạng công trình | Thời gian xảy ra sự cố | Sự cần thiết phải xử lý cấp bách | Dự kiến biện pháp khắc phục | Dự trù kinh phí (tỷ đồng) | Đề xuất thời gian thực hiện |
|---|---|---|---|---|---|---|---|---|---|
| 1 | Kè chống sạt lở bờ sông đoạn thôn Mỹ Đức đến thôn Long Quang - xã Ân Mỹ | | Khắc phục sạt lở, xâm thực đất sản xuất của nhân dân | Sạt lở bờ sông đoạn thôn Mỹ Đức đến thôn Long Quang - xã Ân Mỹ (dài khoảng 2.100,0 m, chiều cao khoảng 8-9 m, vách đứng | Năm 2023 | Bảo vệ tính mạng và tài sản của nhân dân | Xây dựng tuyến kè bảo vệ bờ sông với chiều dài 2.100m | 37,0 | Năm 2024 |

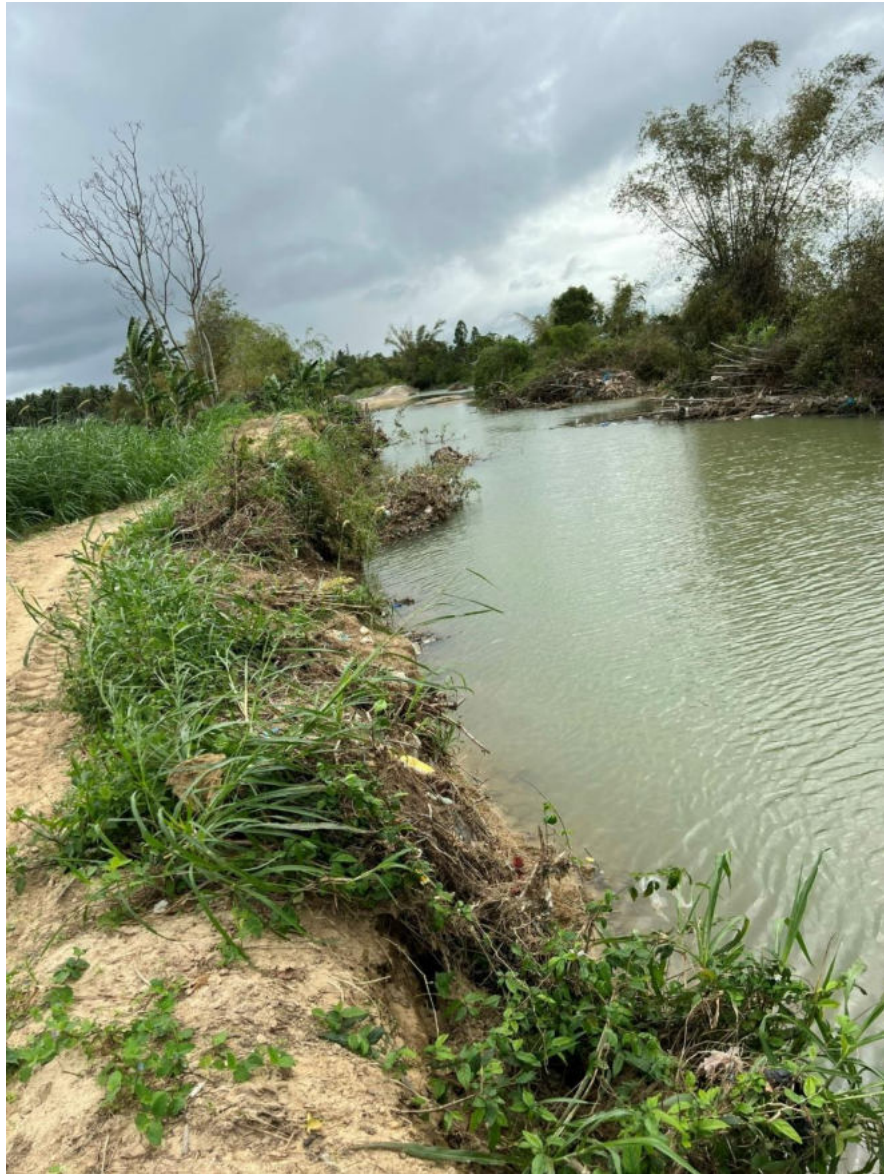
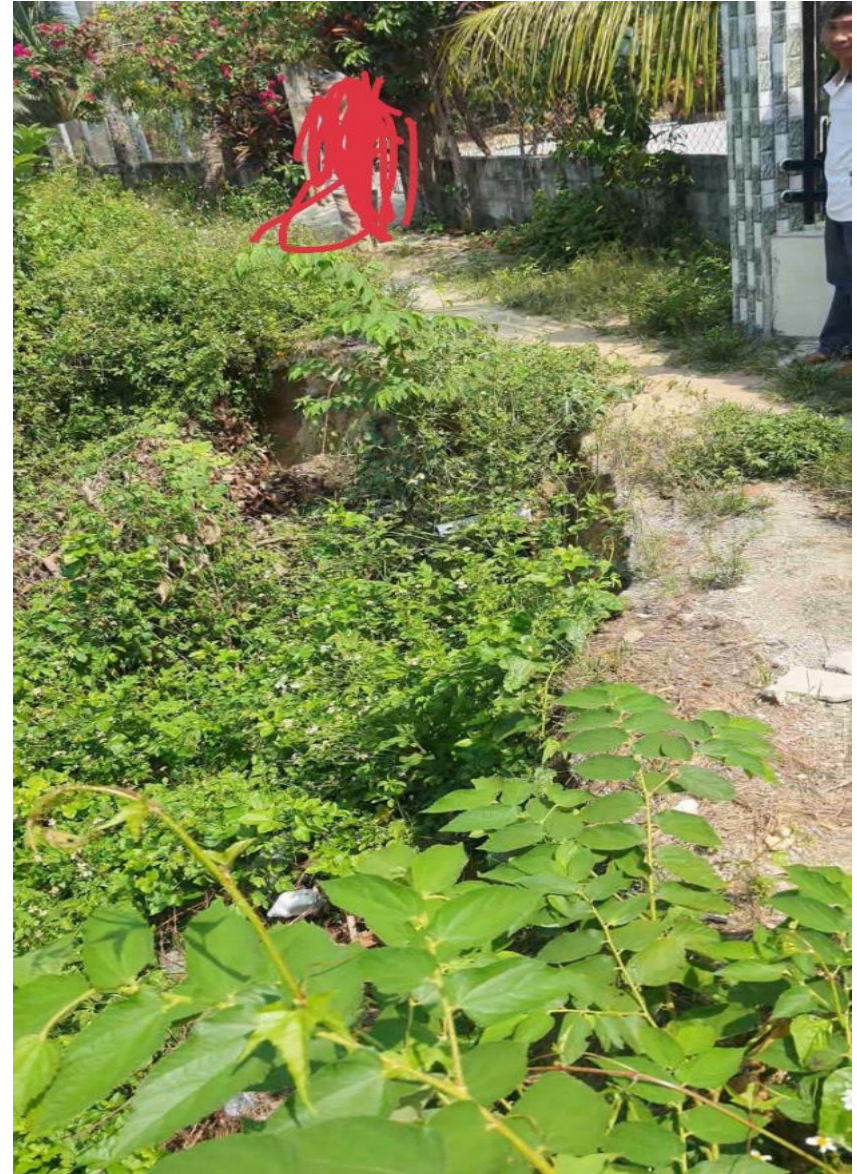
Tuyến xung yếu bờ suối Mỹ Bình, thôn Mỹ Bình 2, xã Hoài Phú

+ Thị xã Hoài Nhơn: Các tuyến xung yếu bờ suối Mỹ Bình, thôn Mỹ Bình 2, xã Hoài Phú khoảng 600,0 m; bờ suối Quán Dưa, xã Hoài Sơn khoảng 1.000,0m chưa được gia cố qua đợt mưa lớn đã sạt lở gây ảnh hưởng đến các hộ dân sống tại khu vực và gây mất đất sản xuất của nhân dân.

| TT | Loại công trình/tên công trình | Địa điểm XD | Nhiệm vụ | Hiện trạng công trình | Thời gian xảy ra sự cố | Sự cần thiết phải xử lý cấp bách | Dự kiến biện pháp khắc phục | Dự trù kinh phí (tỷ đồng) | Đề xuất thời gian thực hiện |
|---|---|---|---|---|---|---|---|---|---|
| 1 | Kè chống sạt lở bờ suối Mỹ Bình, thôn Mỹ Bình 2, xã Hoài Phú | xã Hoài Phú | Khắc phục sạt lở, xâm thực đất sản xuất của nhân dân | Bờ suối thấp, khi mưa lớn lũ nước tràn qua gây xói lở, xâm thực, gây mất an toàn các hộ dân tại khu vực. Hiện đã sạt lở đoạn khoảng 600,0 m | Năm 2023 | Bảo vệ tính mạng và tài sản của nhân dân | Xây dựng tuyến kè bảo vệ bờ sông với chiều dài 600 m | 6,0 | Năm 2024 |

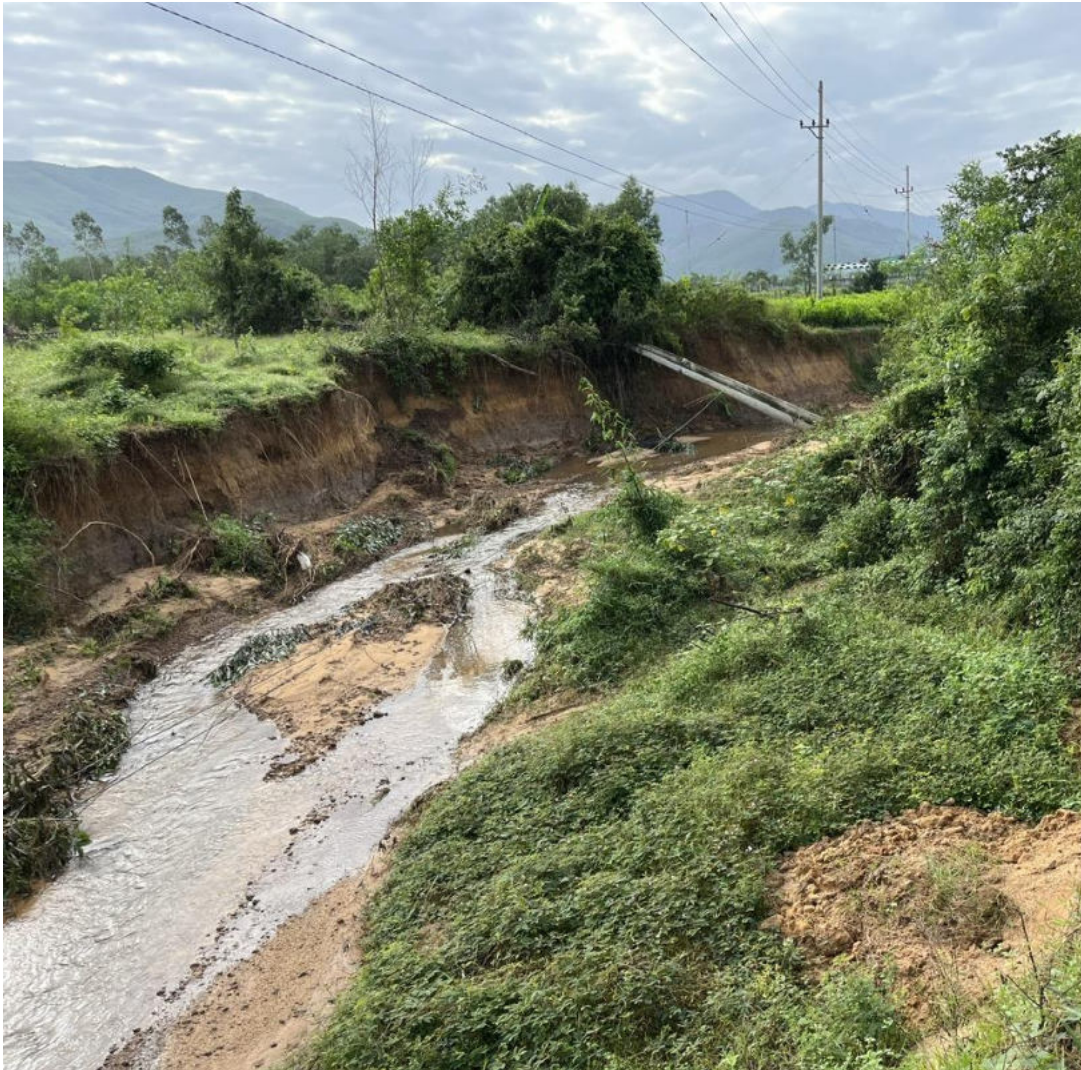
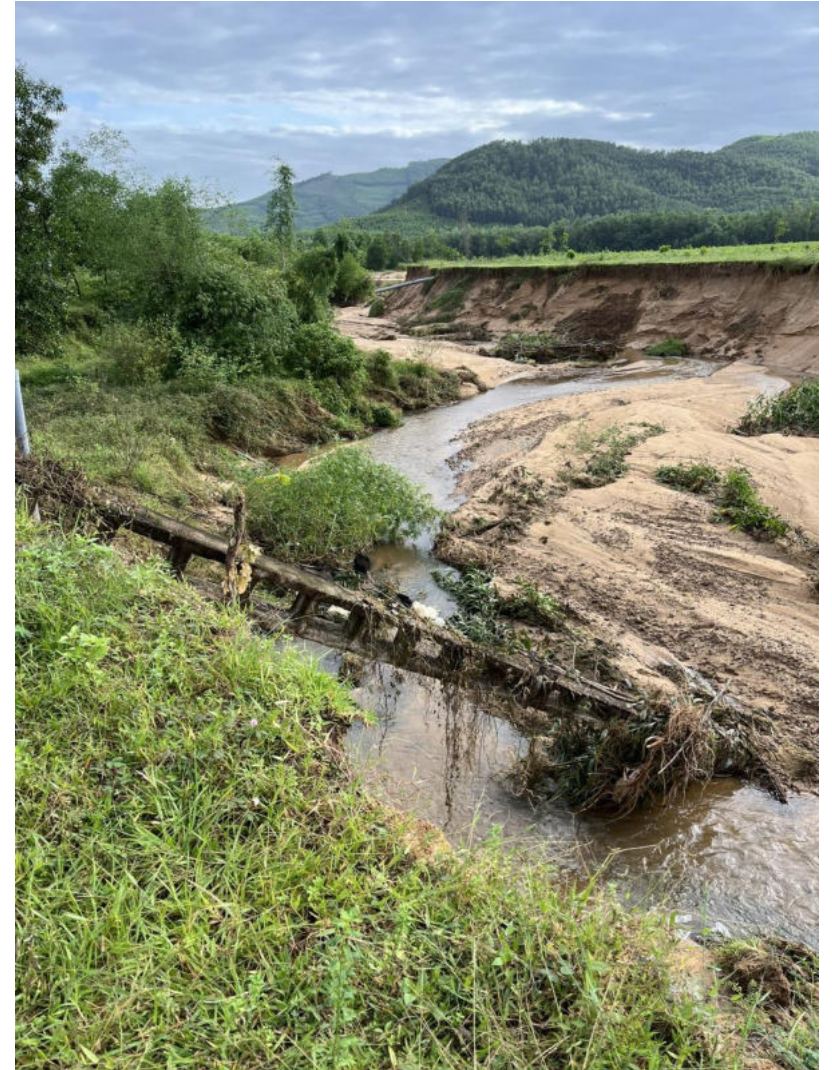
Khu vực xã Canh Hiền sạt lở thuộc hạ lưu lòng suối Bà Lương

+ Huyện Vân Canh: Khu vực xã Canh Hiền sạt lở thuộc hạ lưu lòng suối Bà Lương, chiều dài sạt lở hai bên bờ khoảng 580m, vị trí sạt lở nghiêm trọng nằm ngay lưng đường cong có nguy cơ tiếp tục sạt lở sâu vào khu vực có nhà dân đang ở (hiện tại có 04 hộ dân), khoảng cách từ điểm sạt lở đến nhà dân gần nhất khoảng 10m và đoạn sạt lở trên sông Hà Thanh, thôn Hiền Đông với chiều dài khoảng 1.000m; Khu vực xã Canh Thuận, tại km 30+500 tuyến Quốc lộ 19C trên địa bàn thôn Kinh Tế xã Canh Thuận sạt lở bờ kè đoạn kè dọc sông Hà Thanh làm ảnh hưởng 02 nhà dân. Chiều dài: 18 m, chiều rộng: 4,50 m, chiều sâu: 3,50 m tổng khối lượng đất, cát sạt lở ước tính: 283,5 m<sup>3</sup>, nguy cơ tiếp tục sạt lở cao khoảng 300 m; Khu vực xã Canh Vinh sạt lở sâu tại bờ Ngự Thủy xóm 1, thôn An Long 1, xã Canh Vinh chiều dài 1.000 m gây xâm thực đất sản xuất và ảnh hưởng đến 140 hộ dân sinh sống gần.

| TT | Loại công trình/tên công trình | Địa điểm XD | Nhiệm vụ | Hiện trạng công trình | Thời gian xảy ra sự cố | Sự cần thiết phải xử lý cấp bách | Dự kiến biện pháp khắc phục | Dự trù kinh phí (tỷ đồng) | Đề xuất thời gian thực hiện |
|---|---|---|---|---|---|---|---|---|---|
| 1 | Kè chống sạt lở đoạn từ cầu bà Lương (QL19C) đến giáp sông Hà Thanh thôn Hiền Đông, xã Canh Hiền | xã Canh Hiền | Khắc phục sạt lở, xâm thực đất sản xuất của nhân dân, ảnh hưởng trực tiếp 04 hộ dân tại khu vực | Sạt lở hai bên bờ khoảng 580m, vị trí sạt lở nghiêm trọng nằm ngay lưng đường cong có nguy cơ tiếp tục sạt lở sâu vào khu vực có nhà dân đang ở (hiện tại có 04 hộ dân), khoảng cách từ điểm sạt lở đến nhà dân gần nhất khoảng 10 m | Năm 2023 | Bảo vệ tính mạng và tài sản của nhân dân | Xây dựng tuyến kè bảo vệ bờ sông với chiều dài 580 m | 6,0 | Năm 2024 |

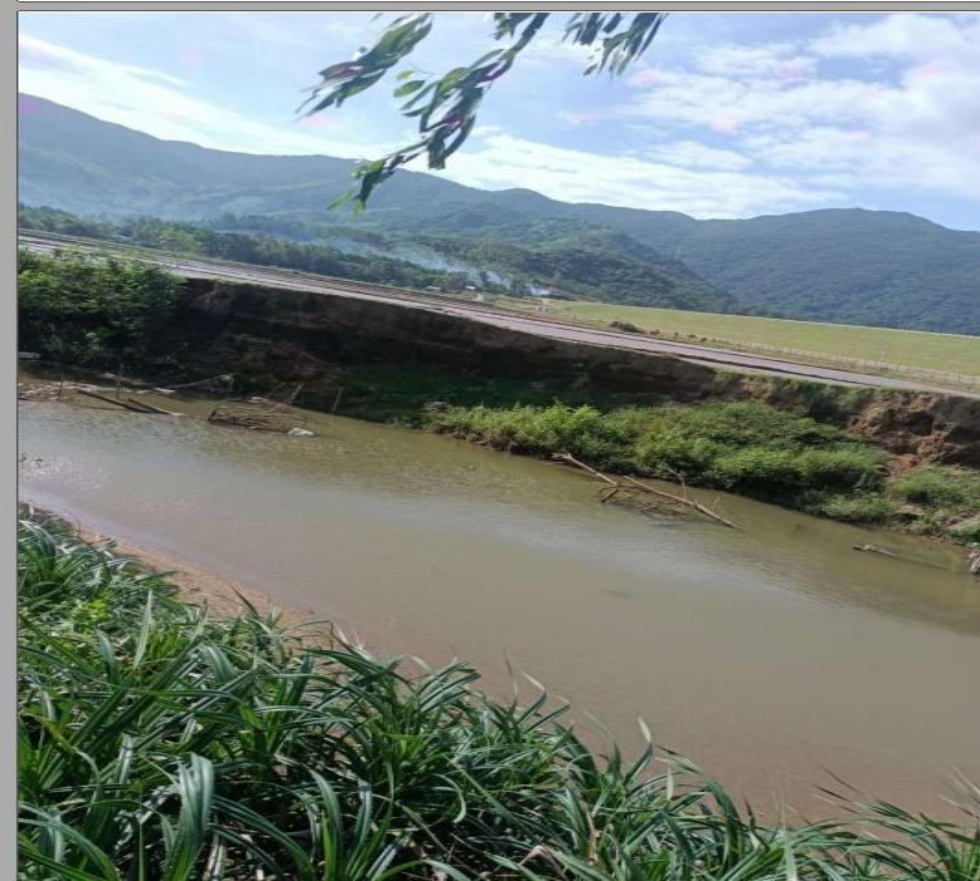
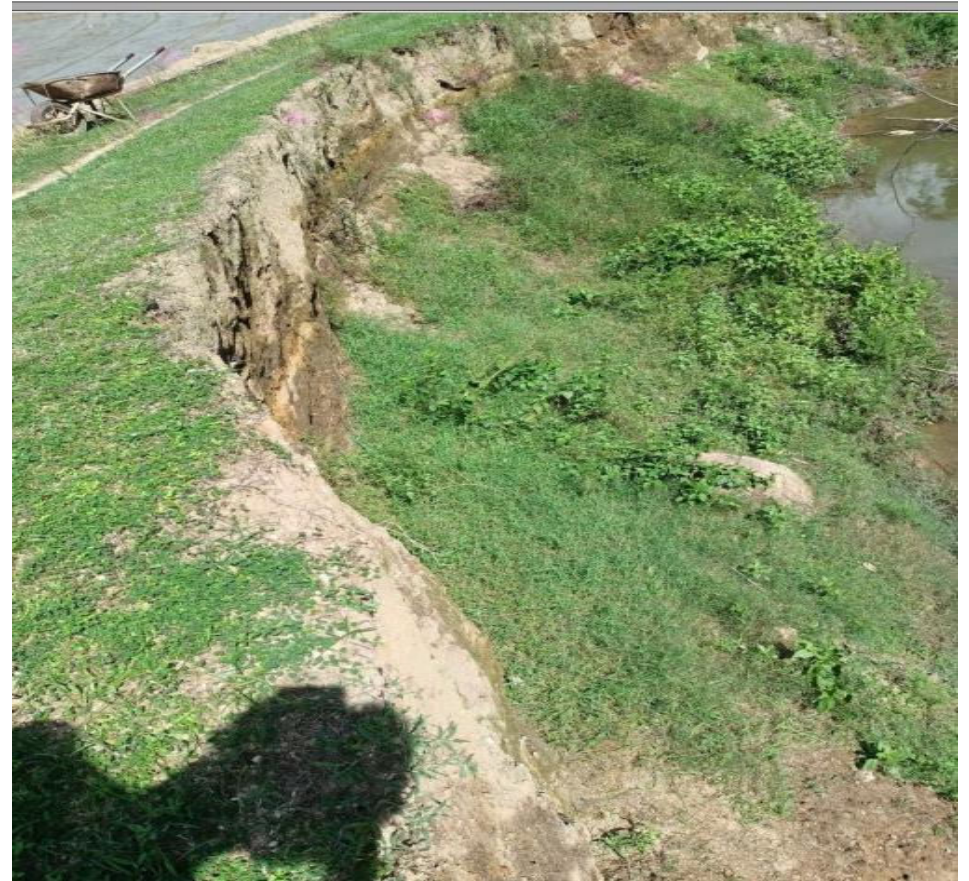
Sạt lở bờ suối Đèo

+ Huyện Phù Cát: Các điểm xung yếu qua các đợt mưa lũ tiếp tục sạt lở gây nguy hiểm đến các hộ dân và đất sản xuất. Cụ thể: Bờ Suối Đèo đoạn hạ lưu hồ Mỹ Thuận xã Cát Hưng với chiều dài khoảng 2.400 m, bờ sông La Vỹ qua xã Cát Tường khoảng 1.250 m, bờ suối Chánh Thắng đoạn từ cầu Bản Nhượng đến cầu Trùm Tuấn xã Cát Thành với chiều dài 2.300 m.

| TT | Loại công trình/tên công trình | Địa điểm XD | Nhiệm vụ | Hiện trạng công trình | Thời gian xảy ra sự cố | Sự cần thiết phải xử lý cấp bách | Dự kiến biện pháp khắc phục | Dự trù kinh phí (tỷ đồng) | Đề xuất thời gian thực hiện |
|---|---|---|---|---|---|---|---|---|---|
| 1 | Gia cố đê suối Đèo - Đoạn từ hạ lưu Hồ Mỹ Thuận đến Đập dâng Khẩu 9 Sào – Cát Hưng | xã Cát Hưng | Khắc phục sạt lở, xâm thực đất sản xuất của nhân dân | Do ảnh hưởng mưa lớn, gây sạt lở một số đoạn với tổng chiều dài tuyến 2.400 m | Năm 2023 | Bảo vệ tính mạng và tài sản của nhân dân | Gia cố mái taluy 2 bên đê suối Đèo (Đoạn từ Hạ lưu Hồ Mỹ Thuận đến Đập dâng Khẩu 9 Sào) với chiều dài khoảng 2.400 m. Kết cấu bằng BTXM M200, đặt trong hệ khung giằng bằng BTCT M200, chân khay BTXM M200, bên ngoài chân khay thả đá rôi. | 30,0 | Năm 2024 |
