**ỦY BAN NHÂN DÂN  
TỈNH BÌNH ĐỊNH**

Số: 9424 /UBND-KT

V/v báo cáo thiệt hại và đề xuất  
công trình khắc phục do thiên tai  
tính đến ngày 30/11/2023 trên  
địa bàn tỉnh Bình Định

**HÌNH ẢNH CÁC THIẾT HẠI LỚN Ở DO ẢNH HƯỞNG CỦA THIÊN TAI  
NĂM 2023 TRÊN ĐỊA BÀN TỈNH BÌNH ĐỊNH**

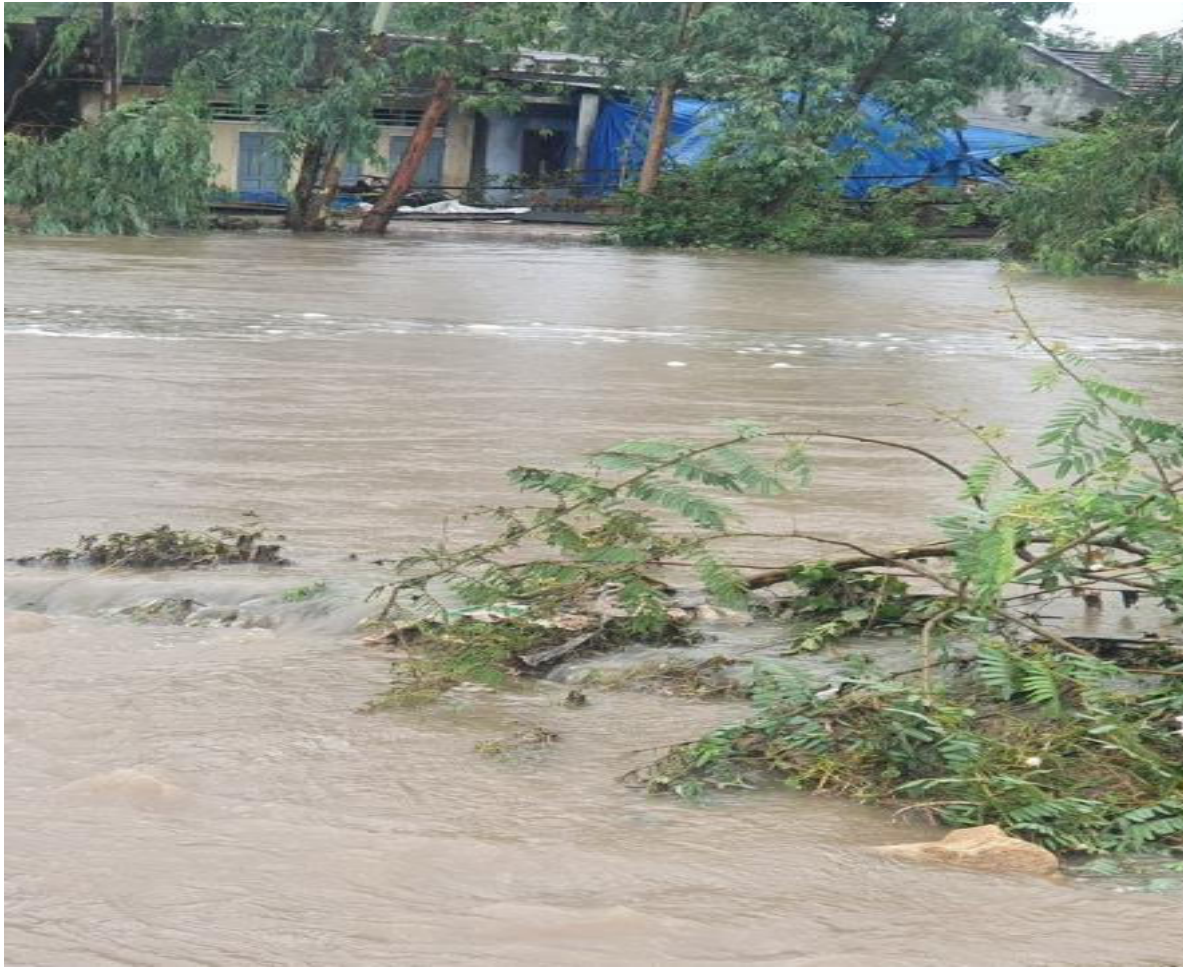
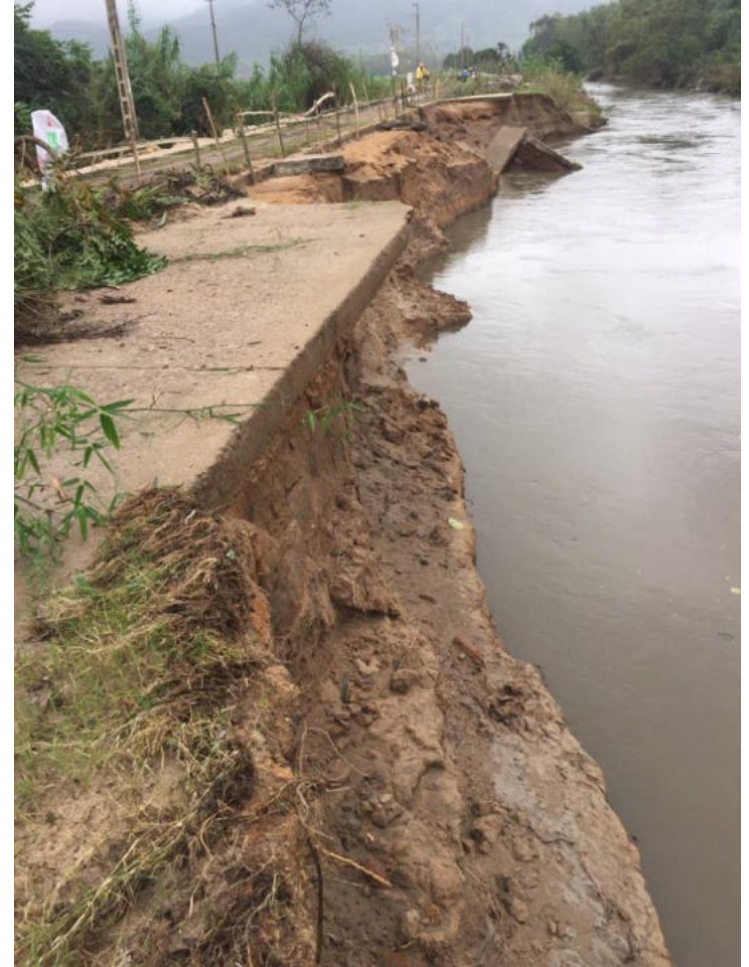
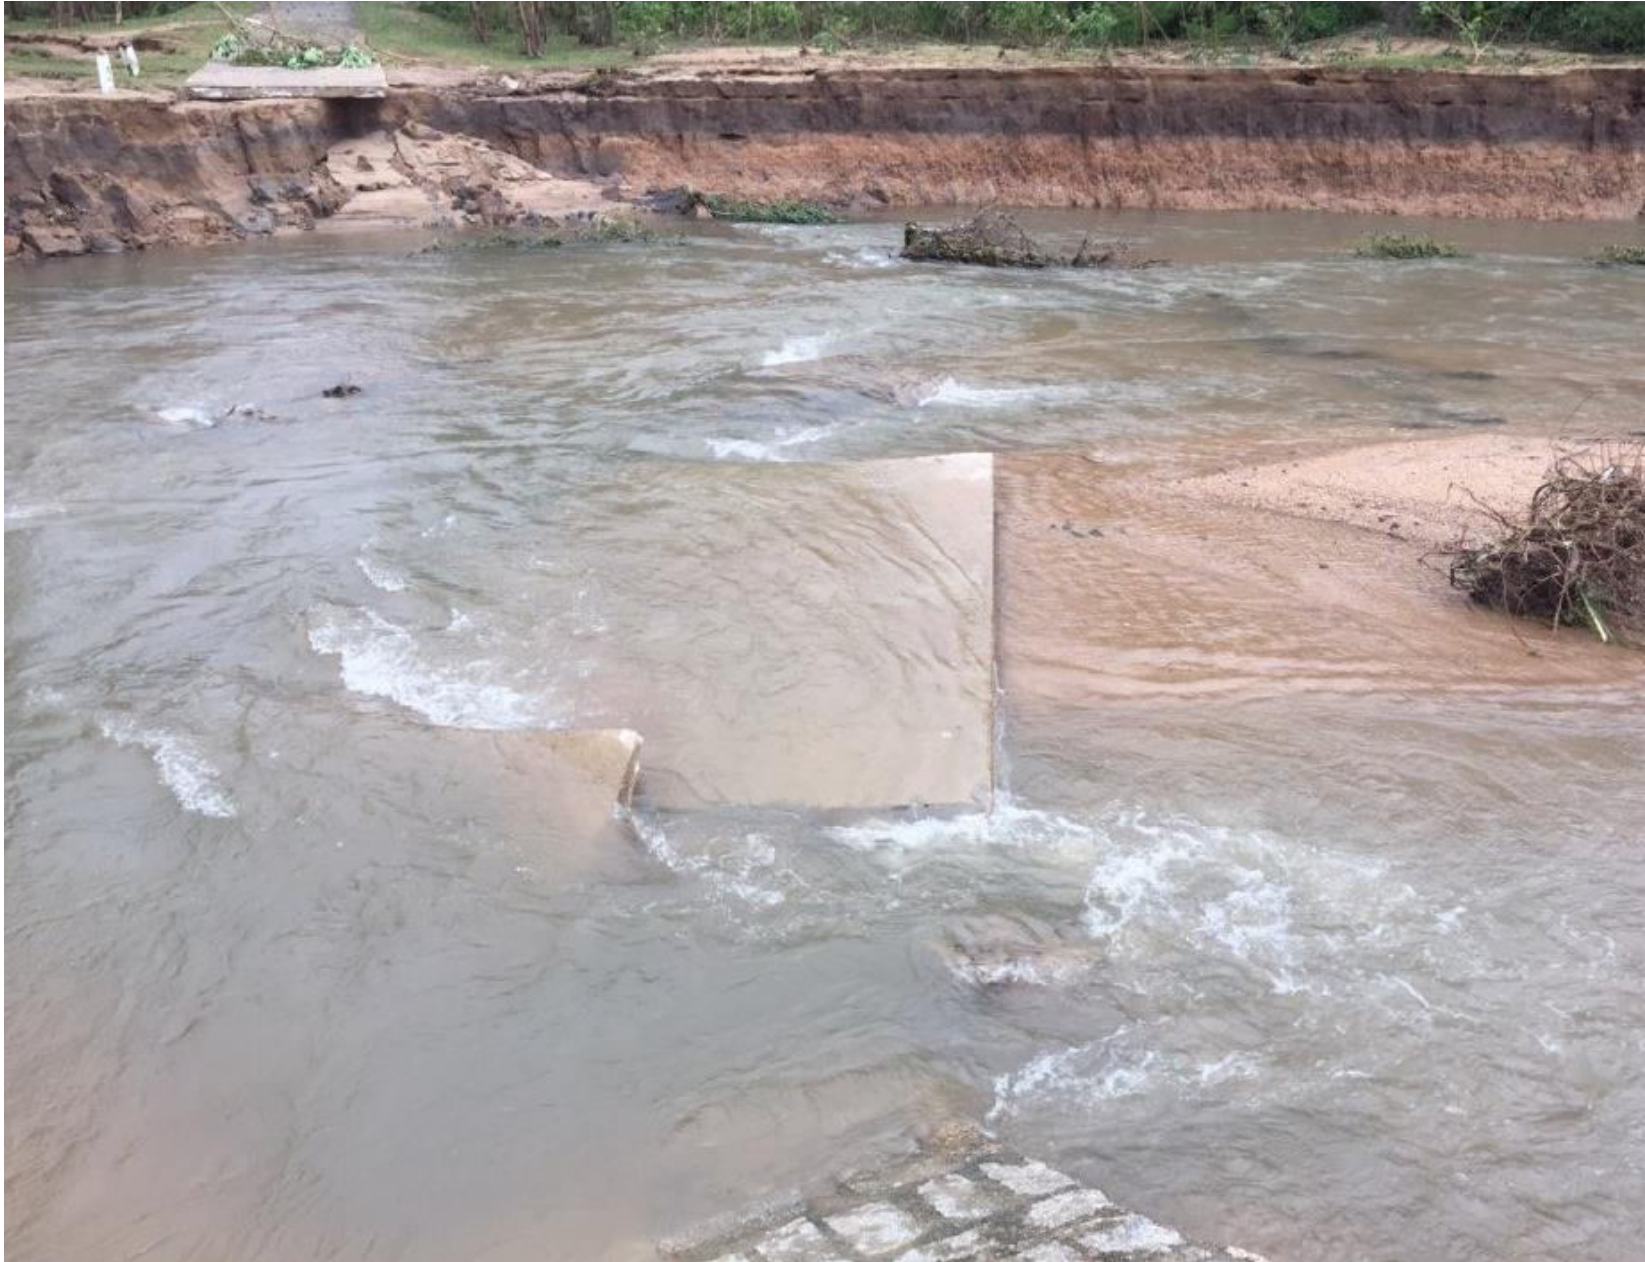
Sạt lở suối Chánh Thắng, Đoạn từ Cầu Bản Nhượng đến cầu Trùm Tuấn – xã Cát Thành

+ Huyện Phù Cát: Các điểm xung yếu qua các đợt mưa lũ tiếp tục sạt lở gây nguy hiểm đến các hộ dân và đất sản xuất. Cụ thể: Bờ Suối Đèo đoạn hạ lưu hồ Mỹ Thuận xã Cát Hưng với chiều dài khoảng 2.400 m, bờ sông La Vỹ qua xã Cát Tường khoảng 1.250 m, bờ suối Chánh Thắng đoạn từ cầu Bản Nhượng đến cầu Trùm Tuấn xã Cát Thành với chiều dài 2.300 m.

| TT | Loại công trình/tên công trình | Địa điểm XD | Nhiệm vụ | Hiện trạng công trình | Thời gian xảy ra sự cố | Sự cần thiết phải xử lý cấp bách | Dự kiến biện pháp khắc phục | Dự trù kinh phí (tỷ đồng) | Đề xuất thời gian thực hiện |
|---|---|---|---|---|---|---|---|---|---|
| 3 | Gia cố đê suối Chánh Thắng, Đoạn từ Cầu Bản Nhượng đến cầu Trùm Tuấn – xã Cát Thành | xã Cát Thành | Khắc phục sạt lở, xâm thực đất sản xuất của nhân dân | Do ảnh hưởng mưa lớn, gây sạt lở một số đoạn với tổng chiều dài tuyến 2.300m | Năm 2023 | Bảo vệ tính mạng và tài sản của nhân dân | Gia cố đê chiều dài 2.300m. Kết cấu bằng BTXM M200, đặt trong hệ khung giằng bằng BTCT M200, chân khay BTCT M200, bên ngoài chân khay thả đá rôi, rọ đá. | 20,0 | Năm 2024 |

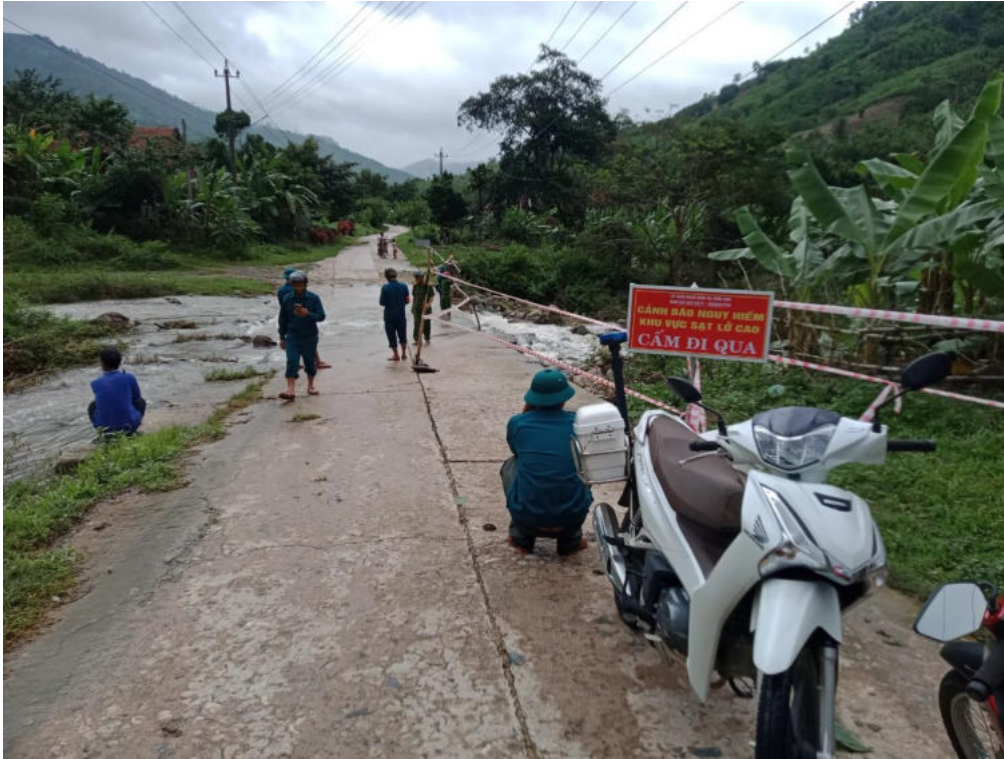
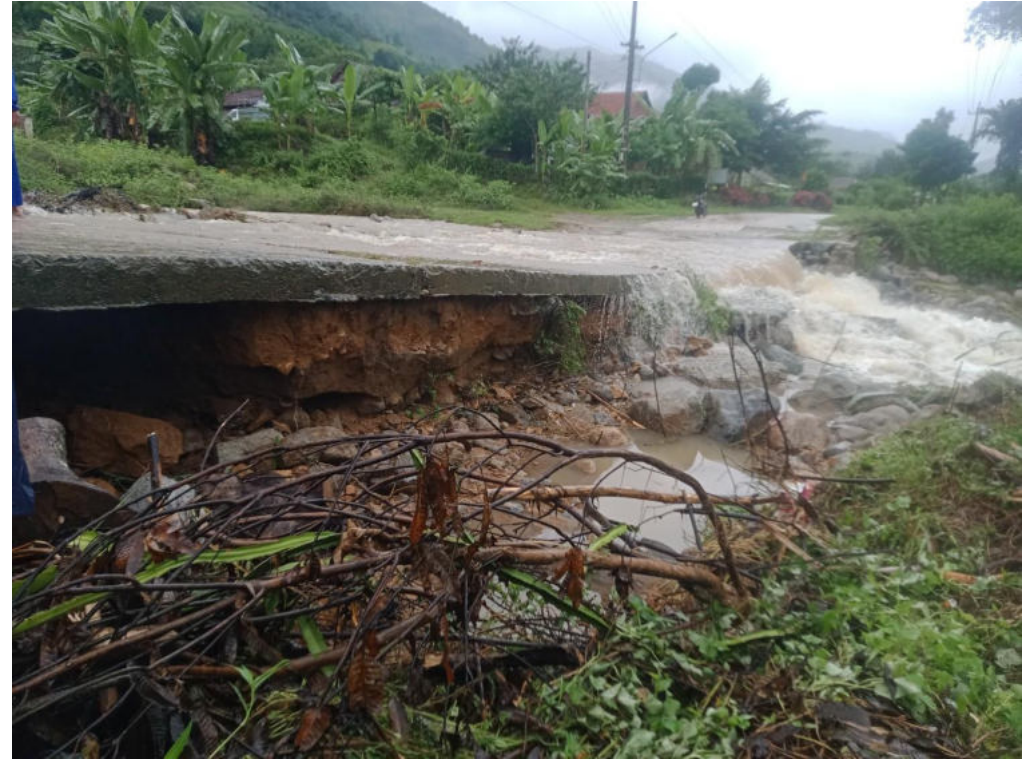
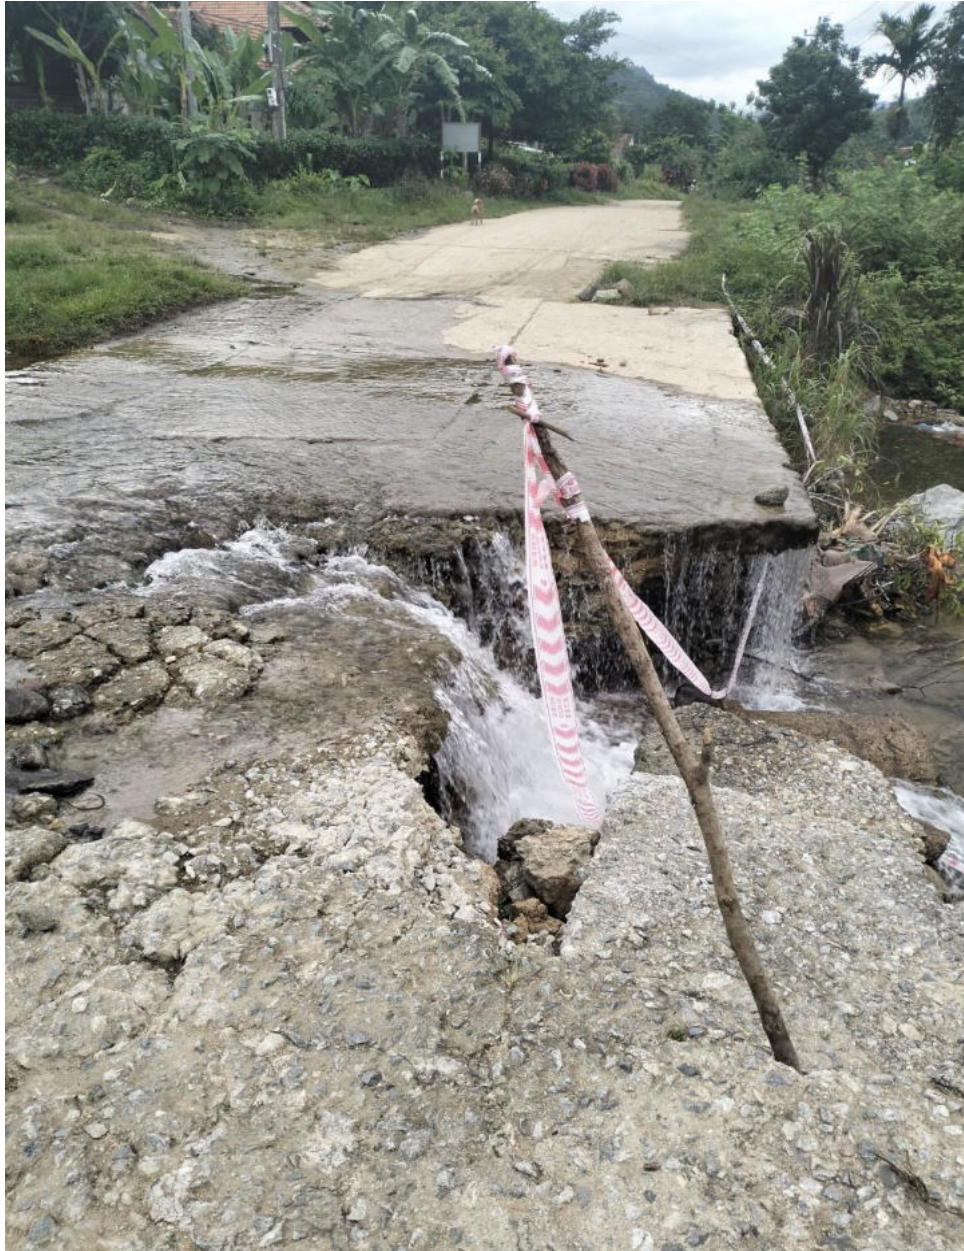
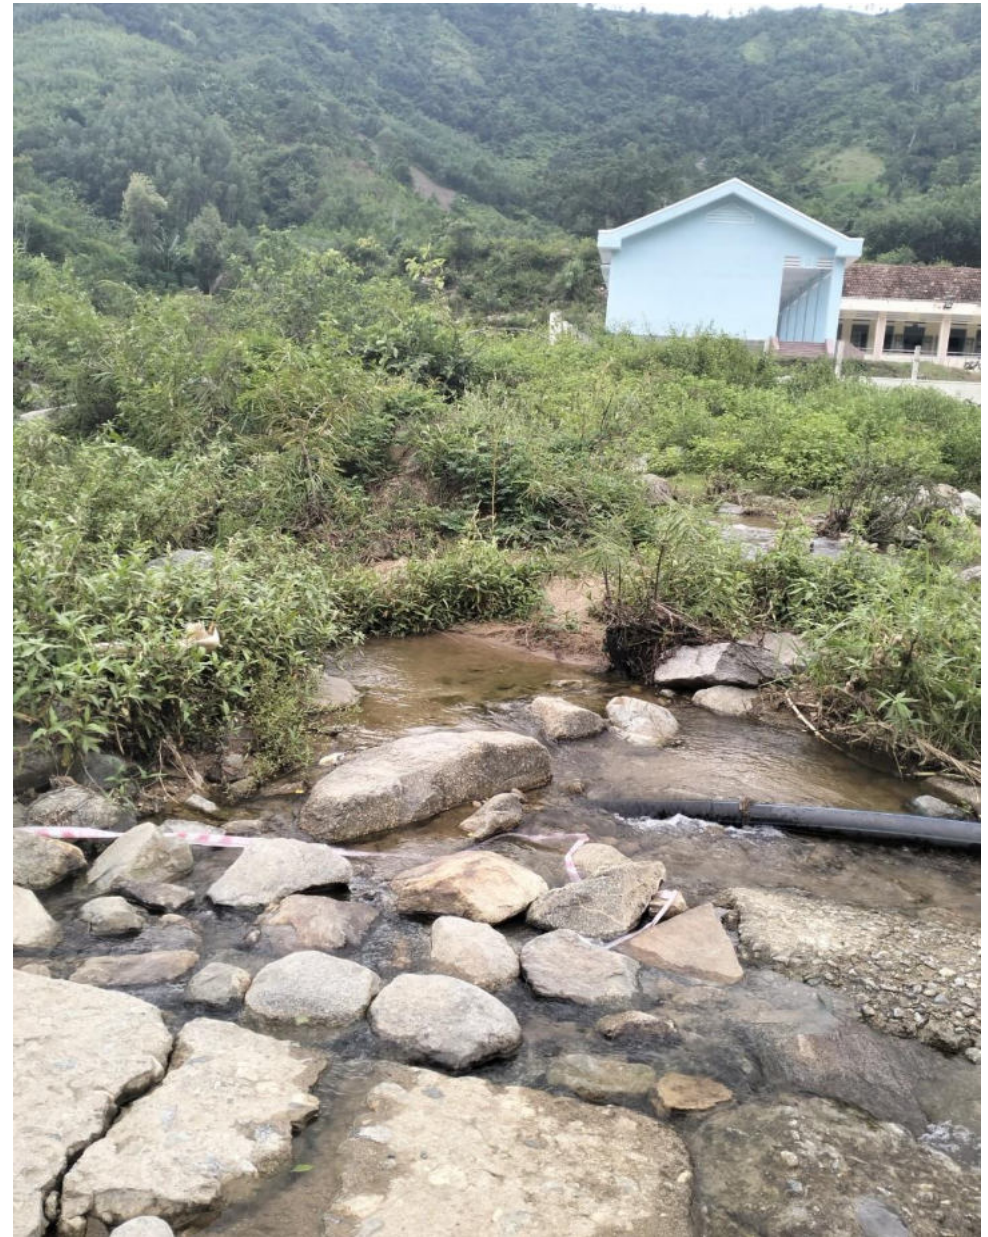
## 2.8. Huyện Vĩnh Thạnh: Hư hỏng tuyến đường đi làng O3, xã Vĩnh Kim

+ Huyện Vĩnh Thạnh: Hư hỏng tuyến đường đi làng O3 tại suối Đăk-Tra, xã Vĩnh Kim. Chiều dài ước tính khoảng 30,0m (vị trí này công trình đã xuống cấp), do ảnh hưởng mưa lớn đã gây đổ bê tông mặt, xói lở hai bên nước tràn qua mặt đường, gây chia cắt giao thông tại khu vực.

Thông tin sơ bộ: Hư hỏng tuyến đường đi làng O3 tại suối ĐắkTra, xã Vĩnh Kim. Chiều dài ước tính khoảng 40,0m (vị trí này công trình đã xuống cấp), do ảnh hưởng mưa lớn đã gây đổ bê tông mặt, xói lở hai bên nước tràn qua mặt đường, gây chia cắt giao thông tại khu vực.
